INFORME MICROHUMEDALES CAIXA 2016 (BADOSTAIN)

Balsa Badostain-Camino Ardanaz

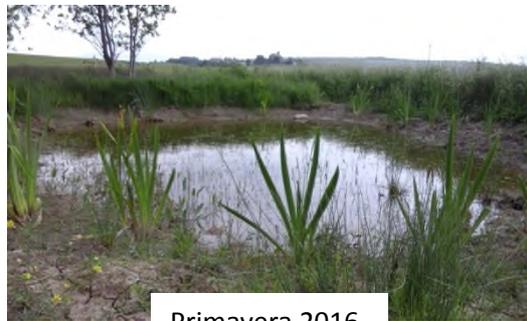
Primavera 2016

Presentan una rápida naturalización y presentaban una vegetación acuática existente de forma previa. Se ha comprobado una vez en floración que existía previamente flora amenazada, concretamente *Baldellia ranunculoides*, que estaba en fase de latencia y ha surgido al aparecer sus condiciones favorables de encharcamiento. Especie rara en Navarra y presente en el catálogo de flora amenazada de Navarra en la categoría de Vulnerable.

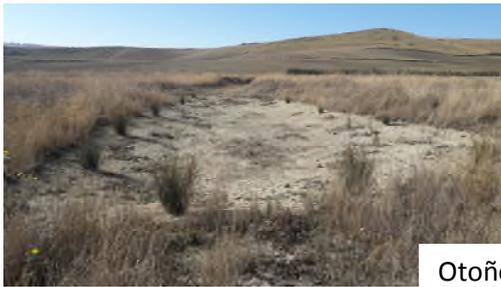
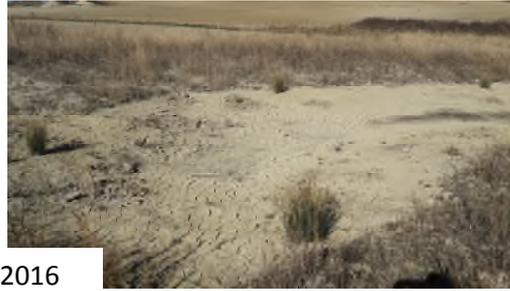
Otoño 2016

Buen comportamiento hidráulico, escasa naturalización. Una pareja de gansos permaneció insistentemente en la balsa toda la primavera arrancando buena parte de lo poco plantado. Solo buen arraigo de *Juncus inflexus*.

Segunda reposición de planta a finales de septiembre (sequía brutal), aquí se incrementó el nº de especies de planta empleada (*Lyschimaquia vulgaris* por ejemplo). Se realizó un ensayo de introducción de planta amenazada (*Baldellia ranunculoides*) o de flora escasa en Navarra (*Verónica anagalloides* y *crypsis schoenoides*). Buen funcionamiento de la eliminación de zarza.

Escasa naturalización, interés en naturalizar el cauce de salida, marcaje con arbolado del borde externo. Entrada de tractores. Eutrofización.

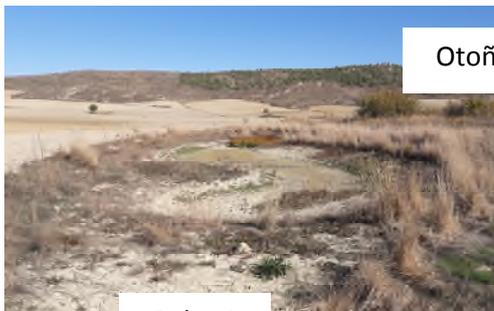
Balsa 1

Dos balsas y dos canales. Buen arraigo de parte de lo empleado. 2º Introducción de planta en octubre (tres taxones amenazados) por segunda vez entre las especies *Cladium mariscus*.

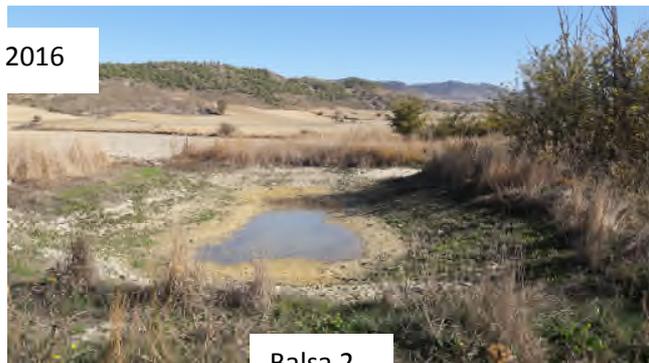
Balsa 2

La balsa que más agua ha mantenido, no se ha secado en ningún momento, muy buena reproducción de rana perezzí, la más empleada por acuáticas (aves) dado la soledad del emplazamiento. Buenas posibilidades.
