INFORME MICROHUMEDALES CAIXA 2016 (BADOSTAIN)

Balsa Badostain-Camino Ardanaz

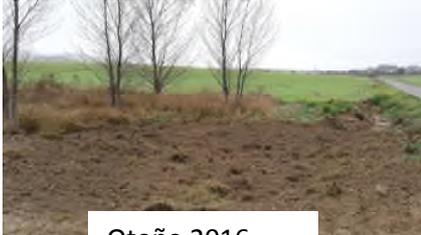
Consta de tres balsas y dos canales

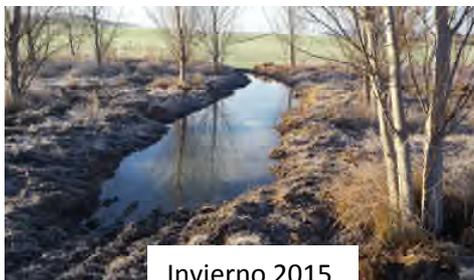
Primavera 2016

Presentan una rápida naturalización y presentaban una vegetación acuática existente de forma previa. Se ha comprobado una vez en floración que existía previamente flora amenazada, concretamente *Baldellia ranunculoides*, que estaba en fase de latencia y ha surgido al aparecer sus condiciones favorables de encharcamiento. Especie rara en Navarra y presente en el catálogo de flora amenazada de Navarra en la categoría de Vulnerable.
